INFORME TÉCNICO

Descripción	PISTOLA INALAMBICA 3/4	Identificación	010120412	Fecha Recepción	20-08-2018
Marca	MILWAUKEE	Cliente	Servi All	Fecha Evaluación	29-08-2018
Modelo	2454-059	O.T	881	Area Usuaría	Antofagasta
Serie	F1400171600134	Guía de Despacho	4319		
Capacidad	375 A 750 LB/FT	Código Alliot	AS:AIB2Ger-ToXyJFecDUV8		
Rotulo	AHJ-1

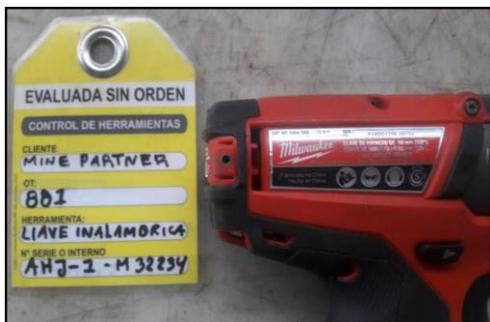
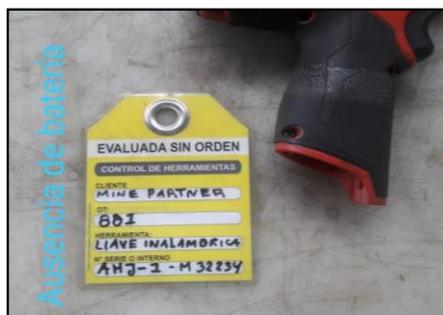
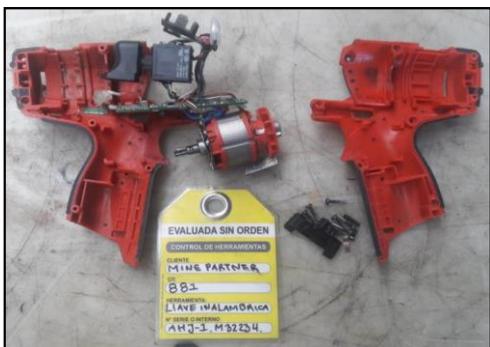
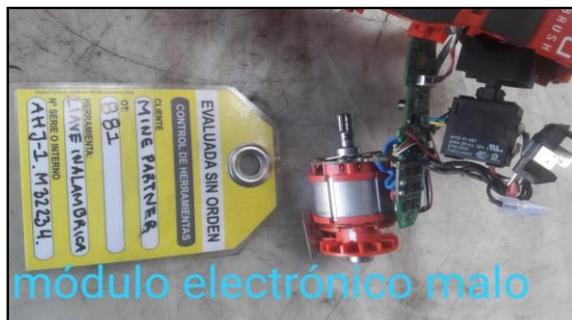
REGISTRO FOTOGRAFICO

**Inspección visual:** Equipo sin batería, sin cargador y sin caja.

**Pruebas de funcionamiento:** Inoperativa.

**Desarme:** Módulo eléctrico en mal estado.  
\* Palanca direccional en mal estado.

**Procedimiento:** Mantención general, desarme, limpieza, evaluación, cambio de módulo eléctrico ( Rotor, estator y planaca direccional), ajuste, prueba certificación.

**Conclusión:** se recomienda dar de baja debido a que su reparación supera el porcentaje de compra.
