INFORME TÉCNICO

Descripción	Llave de Impacto 1/2"	Identificación	010180012	Paño	793
Marca	MILWAUKEE	Cliente	SERVI ALL	Fecha Evaluación	05-11-2018
Modelo	2755-20	O.T	1453	Área Usuaría	Antofagasta
Serie	N/R	Guía de Despacho	5312		
Capacidad	220 LBFT	Código Alliot	AS:Xul_fJNrmNjgnstrReGF		
Rotulo	FUF-1

LLAVE	Inalambrica	X	Electrico
Marca:	MILWAUKEE		
Modelo:	2755-20

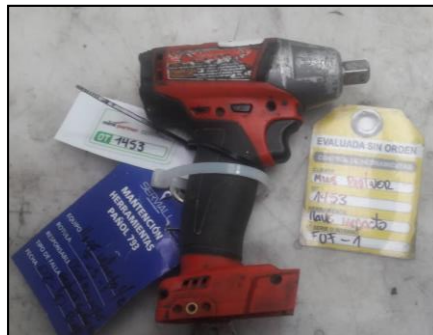
DESCRIPCIÓN	CUMPLE	NO CUMPLE	NO APLICA	OBSERVACIONES	REPARACIÓN
Estructura principal	X				
Cuadrante	X				
Anillo retenedor			X		
Brazo reacción			X		
Corona (estrias)	X				
Gatillo	X				
Palanca direccional		X		NO FUNCIONA.	
Niple o acople			X		
Silenciador			X		
Manilla de agarre			X		
Doble gatillo			X		
Pernos	X				
Display			X		
Enchufe			X		
Cargador		X		NO LLEGA	
Batería		X		NO LLEGA	
Cable de poder			X		
Embalaje o caja		X			
Componentes internos		X			
FRL o pato lubricador			X

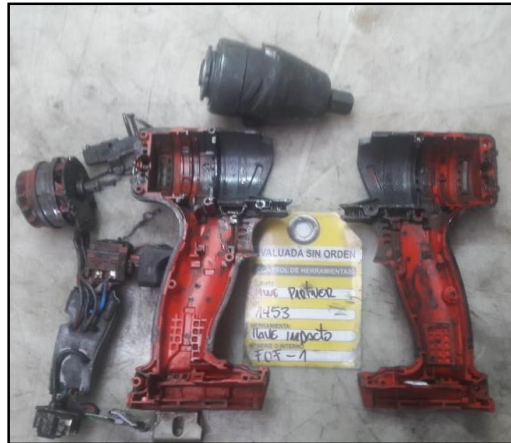
REGISTRO FOTOGRAFICO

Inspección visual: Se observa equipo con abundante contaminación.

Pruebas de funcionamiento: Inoperativa.

Desarme: Modulo electrónico no funciona.

Conclusión: se recomienda dar de baja debido a que su reparación supera el porcentaje de compra.
